MODIFICACIONES Y OBSERVACIONES EN ALBERGUE HERMANOS UBICADO EN IXTEPEC OAXACA.

GIRO	NOMBRE DE LA OBRA	ESTADO	CUIDAD/MUNICIPIO	STATUS
ALBERGUE	DIAGNOSTICO DE LAS INSTALACIONES DEL ALBERGUE	OAXACA	IXTEPEC	
UBICACIÓN: AV. FERROCARRIL PTE. NO 60, BARRIO LA SOLEDAS, CP 70110

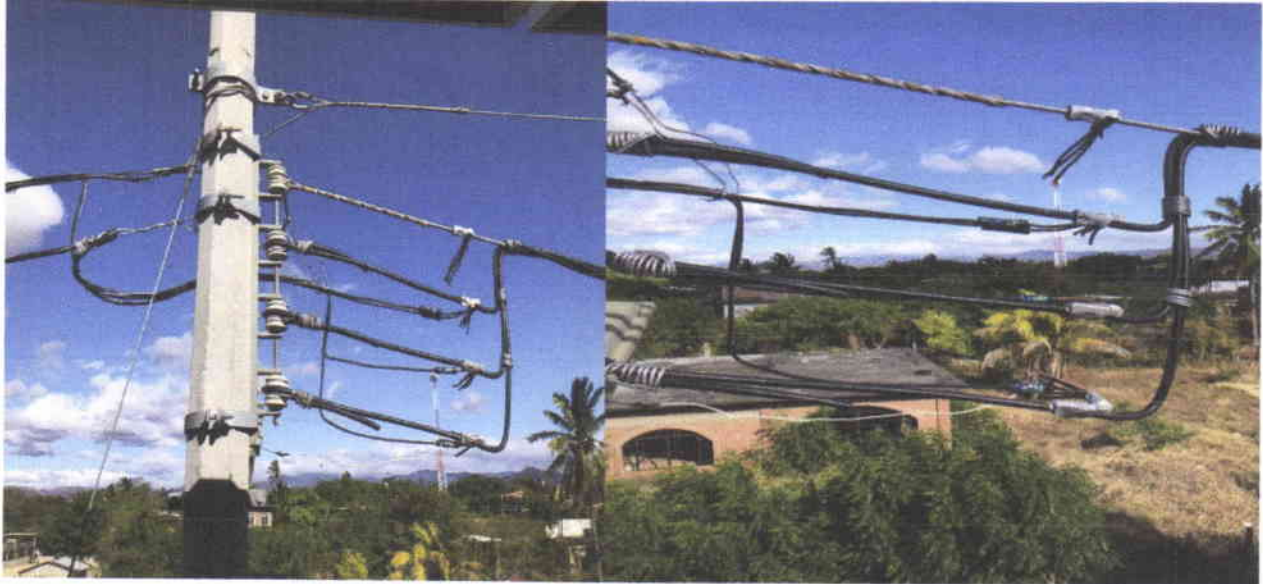
LA ACOMETIDA AÉREA DEL ALBERGUE VIENE CON CABLE NEUTRANEL 3+1 CALIBRE 3/0 – 1/0 DEL POSTE DONDE SE UBICA EL TRANSFORMADOR A UN POSTE MÁS CERCANO ANTES DE LLEGAR AL ALBERGUE TIENE UNA DISTANCIA DE 60 MTS, Y CAMBIA DE CALIBRE PARA SU BAJANTE A LA MUFA DONDE SE UBICA EL MEDIDOR CON EL CALIBRE #2 ALUMINIO CON UNA DISTANCIA DE 22 MTS.

SE RECOMIENDA CAMBIAR LOS CONECTORES EN DONDE REALIZA EL CAMBIO DEL CALIBRE PARA SU ACOMETIDA Y CORREGIR LOS EMPALMES PARA UNA MEJOR CONEXIÓN Y PARA QUE NO SUFRA CALENTAMIENTOS POR UNA FALSA CONEXIÓN.

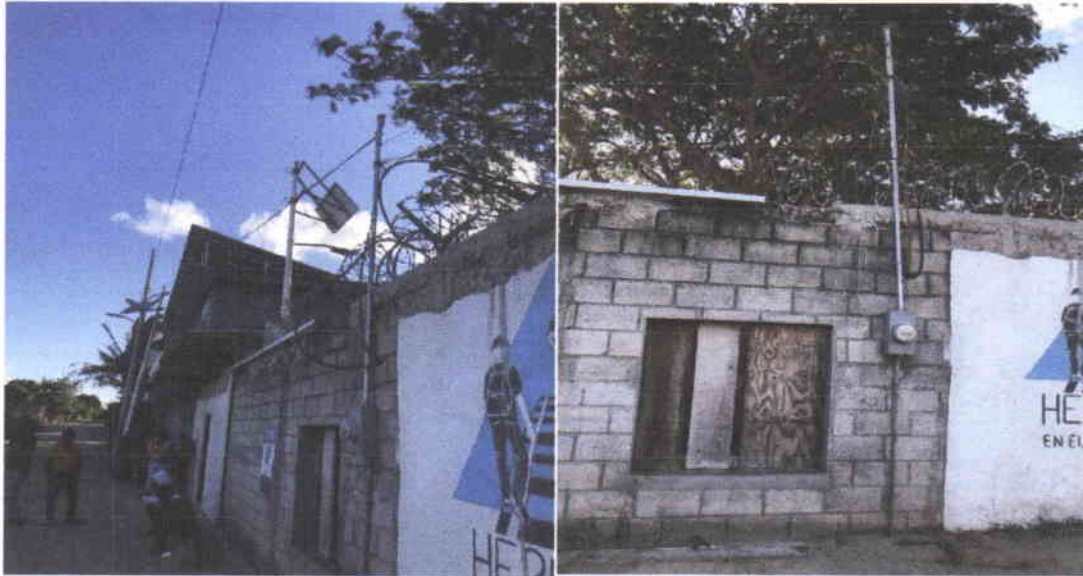
EL ALBERGUE CUENTA CON UNA BASE DE MEDICION 7-100 A (7 TERMINALES A 100 AMPERES)
CUENTA CON LAS 3 LINEAS Y UN NEUTRO 3F-4H
SUGERENCIA, AJUSTAR EL TUBO GALVANIZADO PARA QUE NO DOMINE LA TENSION QUE HACE
LA ACOMETIDA, COLOCAR SOPORTES PARA LA CORRECTA COLOCACION.

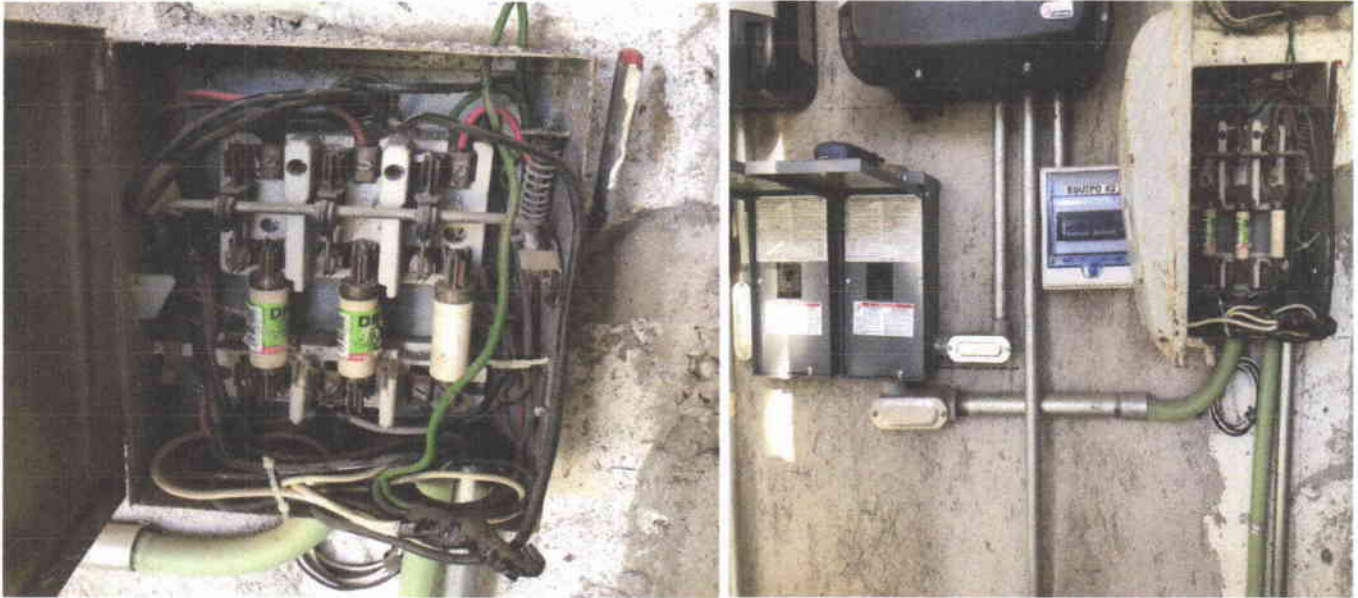
EL CENTRO DE CARGA ES ANTIGUO, ES NECESARIO CAMBIARLO POR UN CENTRO DE CARGA Q-2 MARCA SQUARE DE 3-100 A Y INTERRUPTORES AUTOMATICOS TAMBIEN BALANCEAR LAS CARGAS, YA QUE CON LAS MEDICIONES REALIZADAS SE ENCONTRO UNA LINEA DE LAS TRES, NO ESTAN BALANCEADA.

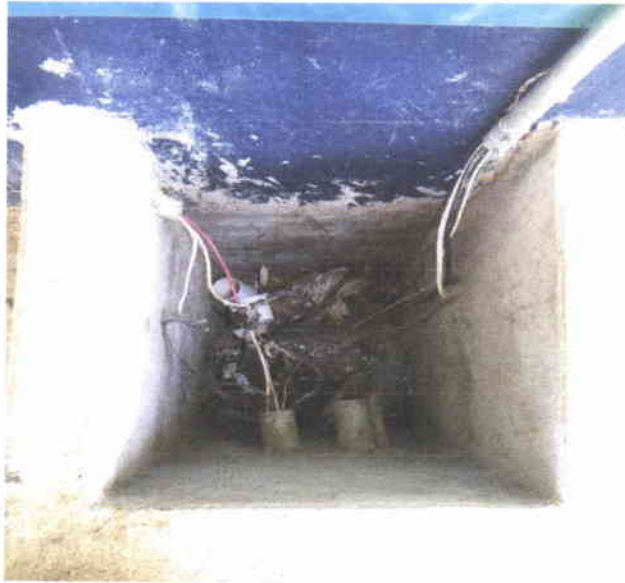
EXISTEN REGISTROS EN PISO QUE SE REQUIEREN LIMPIEZA, SELLAR CON ESPUMA POLIURETANO PARA EVITAR LA SUCIEDAD Y QUE ENTREN RUEDORES DENTRO DE DUCTOS, ASI COMO TAMBIEN COLOCAR VARILLAS DE TIERRA PARA UNA MEJOR PROTECCION A CIRCUITOS DERIVADOS.

EN ESTE REGISTRO SE DERIVAN CONDUCTORES PARA CAMARAS Y EQUIPO DE SEGURIDAD Y PARA EL AREA DE OFICINAS.

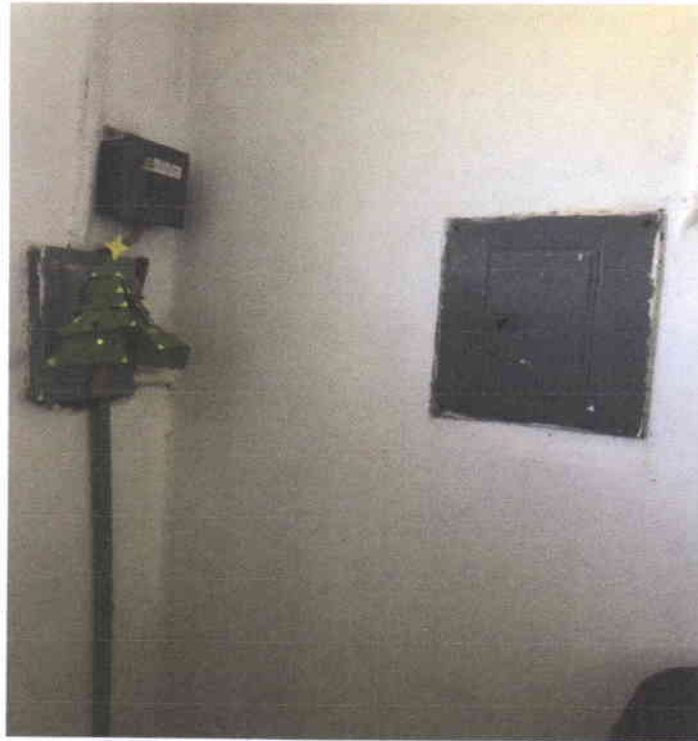
EL ÁREA DE OFICINA CUENTA CON 3 TABLEROS Y EL PRINCIPAL ES DE FUSIBLE DE 3X100 AMP Y ALIMENTA A DOS CENTROS DE CARGA UNO TIPO Q-4 PARA 4 CIRCUITOS Y EL OTRO Q-16 DANDO UN VOLTAJE DE LÍNEA Y NEUTRO 136 V. Y DE LÍNEA 1 CON LÍNEA 2 UN VOLTAJE DE 235V.

SUGERENCIA: HACER EL CAMBIO DEL TABLERO PRINCIPAL POR UN TABLERO CON PROTECCIÓN TÉRMICA EN EL ÁREA DE OFICINA

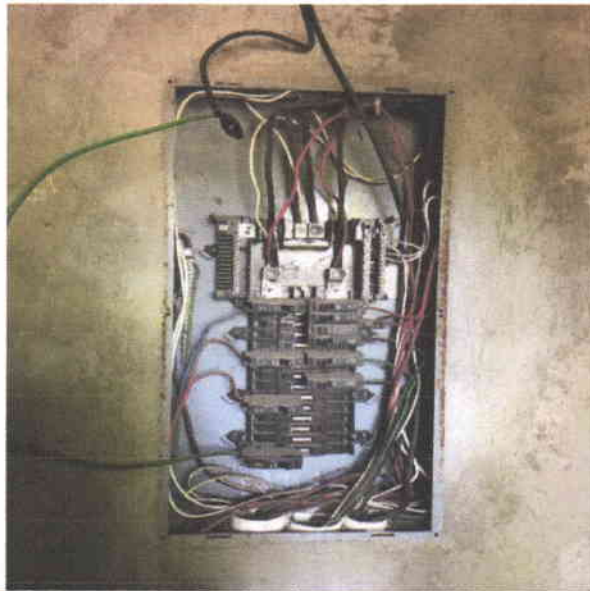
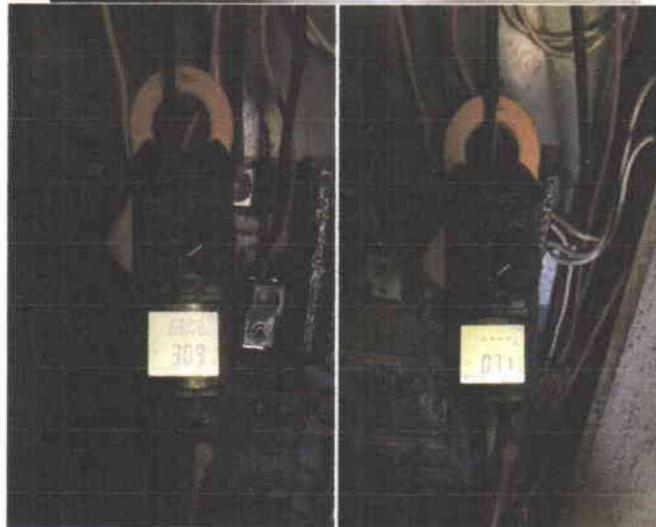
EN EL TABLERO Q-30 UBICADO EN ÁREA VERDE TIENE CIRCUITOS DE BOMBA, ILUMINACIÓN Y CONTACTOS. EN LA MEDICIÓN SE DETECTÓ UN CONSUMO DE 30.9 AMP EN DONDE SOLO UNA LÍNEA HAY MÁS CONSUMO, Y EN LAS DOS LÍNEAS SOLO PRESENTA UN CONSUMO DE 0.71 AMP HAY QUE BALANCEAR CARGAS PARA MEJORAR EL RENDIMIENTO Y DISMINUIR EL CALENTAMIENTO EN LOS CONDUCTORES.

OTRA OBSERVACIÓN QUE SE DETECTO FUE QUE EL EMPALME PRESENTA SULFATACIÓN Y FALSO SE TIENE QUE DIVIDIR LA CARGA Y HACER UN EMPALME, AL IGUAL QUE EN ESE MISMO CONDUCTOR ESTÁN CONECTADAS DOS BOMBAS PARA AGUA Y ESO PRESENTA QUE SE ELEVE EL AMPERAJE EN UNA SOLA LÍNEA, AL MOMENTO QUE ESTAS ENCIENDEN.

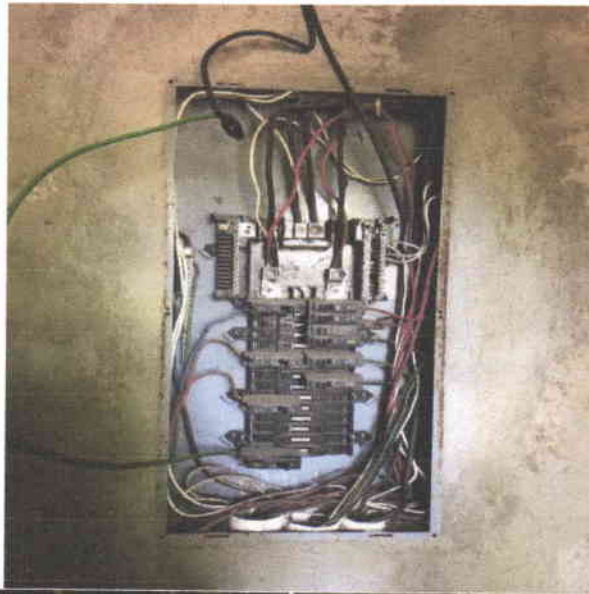
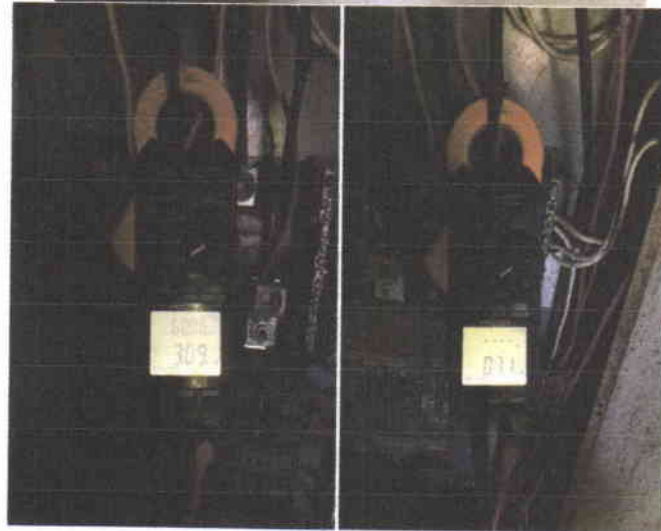
EN EL TABLERO Q-30 UBICADO EN ÁREA VERDE TIENE CIRCUITOS DE BOMBA, ILUMINACIÓN Y CONTACTOS. EN LA MEDICIÓN SE DETECTÓ UN CONSUMO DE 30.9 AMP EN DONDE SOLO UNA LÍNEA HAY MÁS CONSUMO, Y EN LAS DOS LÍNEAS SOLO PRESENTA UN CONSUMO DE 0.71 AMP HAY QUE BALANCEAR CARGAS PARA MEJORAR EL RENDIMIENTO Y DISMINUIR EL CALENTAMIENTO EN LOS CONDUCTORES.

OTRA OBSERVACIÓN QUE SE DETECTO FUE QUE EL EMPALME PRESENTA SULFATACIÓN Y FALSO SE TIENE QUE DIVIDIR LA CARGA Y HACER UN EMPALME, AL IGUAL QUE EN ESE MISMO CONDUCTOR ESTÁN CONECTADAS DOS BOMBAS PARA AGUA Y ESO PRESENTA QUE SE ELEVE EL AMPERAJE EN UNA SOLA LÍNEA, AL MOMENTO QUE ESTAS ENCIENDEN.

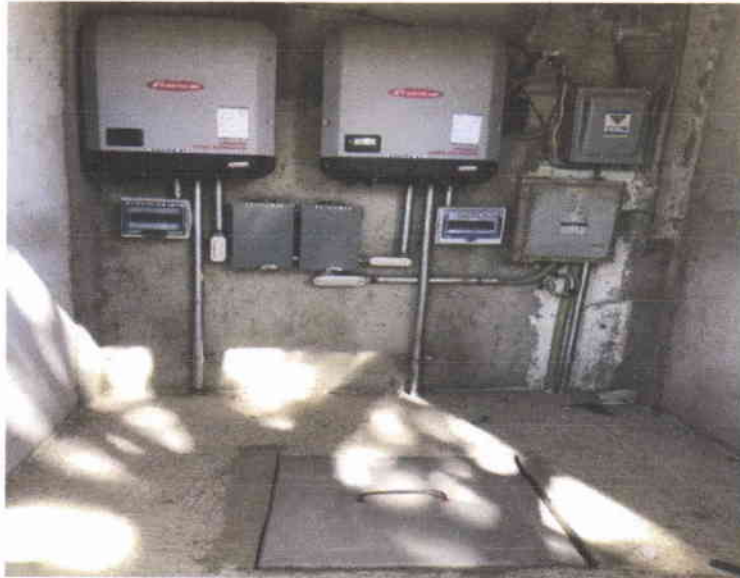
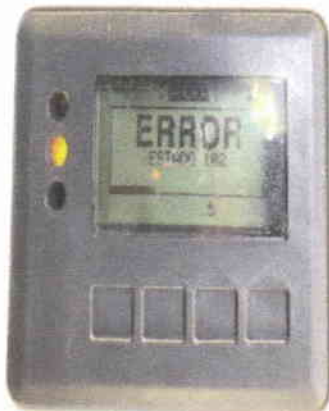
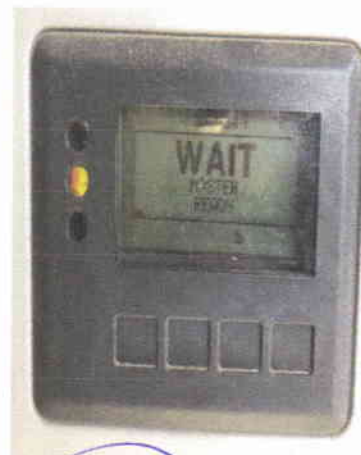
EN LA PARTE TRASERA DEL MEDIDOR SE ENCUENTRA LOS EQUIPOS PARA PANELES SOLARES, Y ENTRAN AL CENTRO DE CARGA GENERAL PARA LA RED DE CFE, SE REVISÓ Y PRESENTAN UN CÓDIGO DE ERROR EN LOS DOS EQUIPOS, Y NO ESTÁN GENERANDO ENERGÍA PARA EL MISMO SUMINISTRO DEL ALBERGUE

- ✚ EL INVERSOR NO ESTA INYECTANDO VOLTAJE, ESTA MARCANDO ERROR HAY QUE PROGRAMAR Y CORREGIR EL ERROR EN LOS DOS INVERSORES

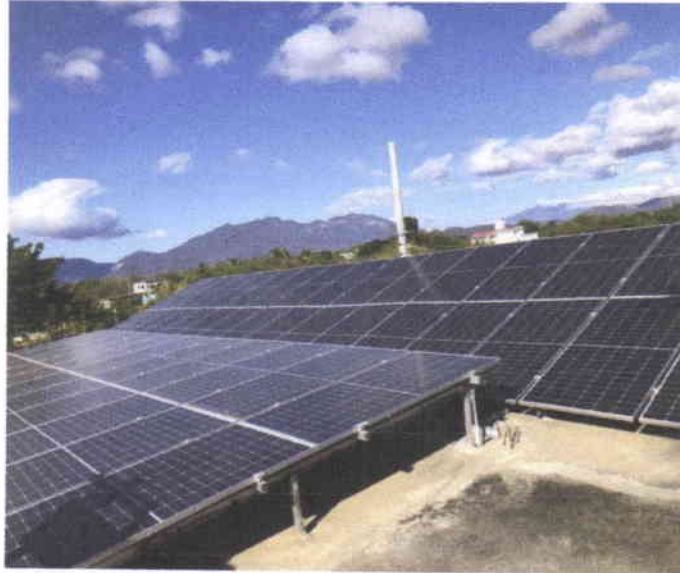
LOS PANELES SOLARES ESTAN UBICADO EN LA AZOTEA, SE OBSERVA QUE LA POSICION DE LOS PANELES, UN GRUPO ESTA COLOCADO A LA PAR Y ESO PERMITE LA SOMBRA, AFECTANDO LOS PANELES SOLARES Y EVITANDO QUE DEN UN MEJOR RENDIMIENTO, SE RECOMIENDA SEPARAR LOS PANELES DEJANDO LIBRE EL OTRO CONJUNTO DE PANELES SOLARES

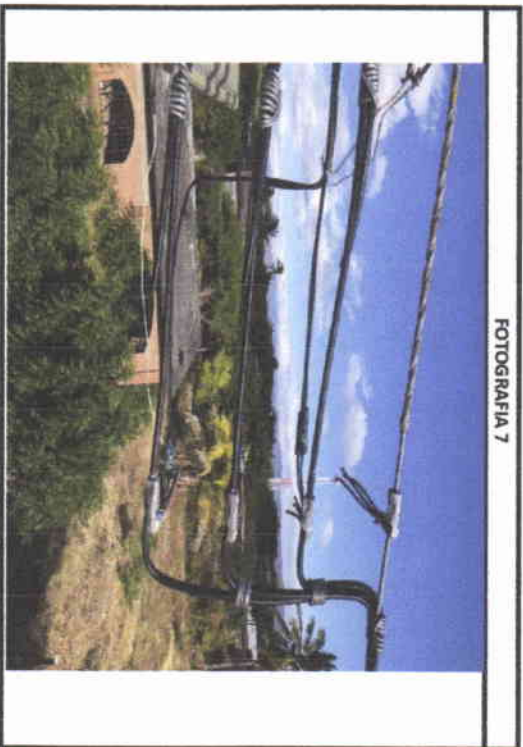
OBSERVACIONES:
 AJUSTAR LOS CONECTORES BIMETALICOS O CAMBIARLOS PARA UNA MEJOR CONEXIÓN.

- ✚ CAMBIAR LOS CONECTORES BIMETALICOS PARA UNA MEJOR CONEXIÓN.

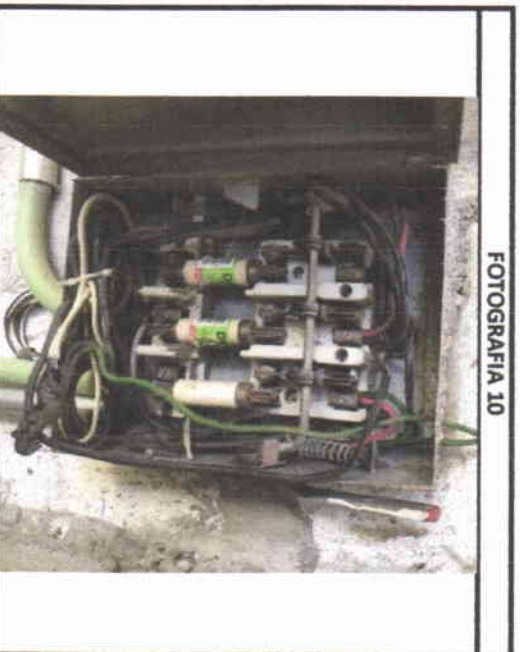
OBSERVACIONES:
 EL CENTRO DE CARGA ES ANTIGUO, ES RECOMENDABLE CAMBIARLO POR INTERRUPTORES TERMOMAGNETICOS Y BALANCEAR CARGAS, YA QUE UNA LINEA DE LAS TRES NO ESTA BALANCEADA.

- ✚ EL CENTRO DE CARGA GENERAL ES ANTIGUO, ES RECOMENDABLE CAMBIARLO POR INTERRUPTORES TERMOMGNETICOS Y BALANCEAR CARGAS, YA QUE UNA LINEA DE LAS TRES NO ESTA BALANCEADA.

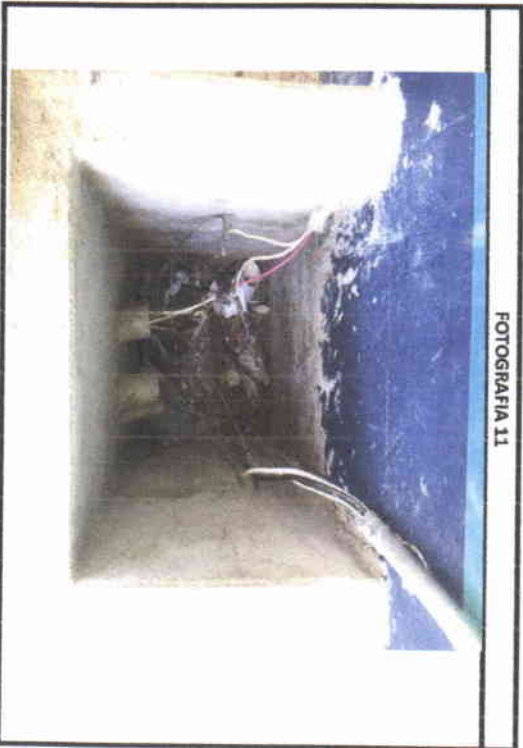
REGISTRO DE BAJA TENSION QUE DISTRIBUYE A LAS OFICINAS,
REQUIERE LIMPIEZA Y TAPA DEL REGISTRO

- ✚ LOS REGISTROS DE BAJA TENSION QUE DISTRIBUYE A LAS OFICINAS, REQUIERE LIMPIEZA Y TAPA DEL REGISTRO

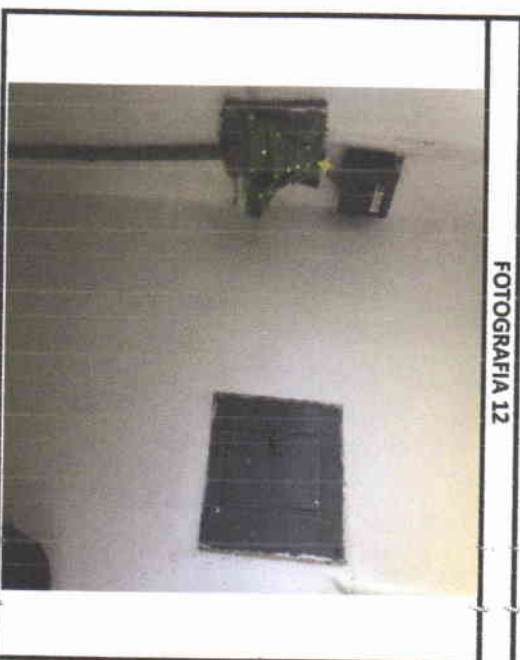
TABLERO DE LA OFICINA PARA CONTACTOS Y ILUMINACION, CAMBIAR
EL CENTRO DE CARGA DE FUSIBLES A INTERRUPTORES
TERMOMAGNETICOS.

- ✚ EL TABLERO DE LA OFICINA PARA CONTACTOS Y ILUMINACION, CAMBIARLO A UN CENTRO DE CARGA DE INTERRUPTORES POR QUE EL GABINETE ES DE FUSIBLES SERIA POR INTERRUPTORES TERMOMAGNETICOS.

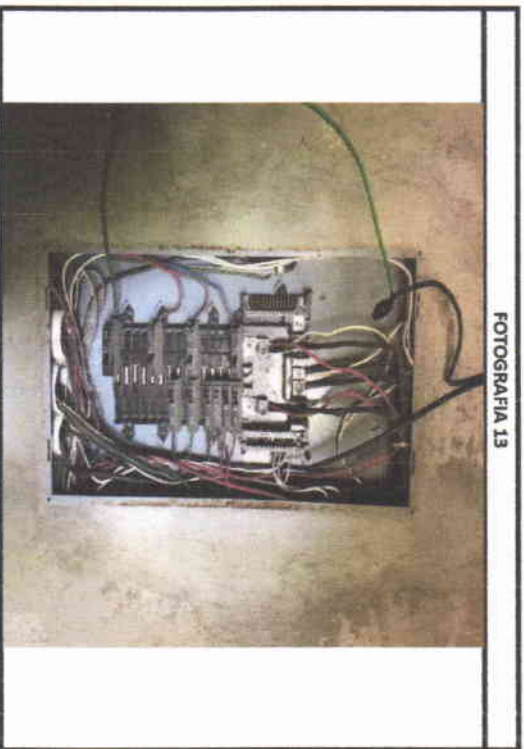
OBSERVACIONES:
TABLERO UBICADO EN PATIO, EMPALMAR CONEXIÓN DE BOMBA QUE SE VE SULFATADO.

- ✚ TABLERO UBICADO EN PATIO, EMPALMAR CONEXIÓN DE BOMBA QUE SE VE SULFATADO.

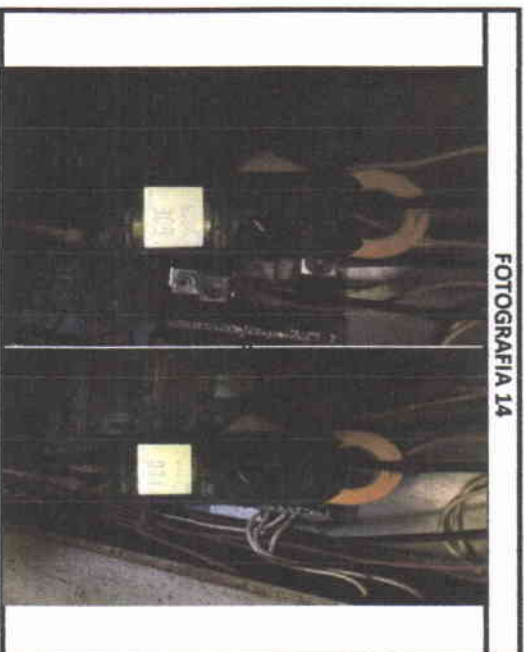
OBSERVACIONES:
BALANCEAR CARGAS EN TABLERO YA QUE EN UNA FASE PRESENTA 30.9 AMPERES Y EN LA OTRA 0.71 A.

- ✚ BALANCEAR CARGAS EN TABLERO YA QUE EN UNA FASE PRESENTA 30.9 AMPERES Y EN LA OTRA 0.71 A.

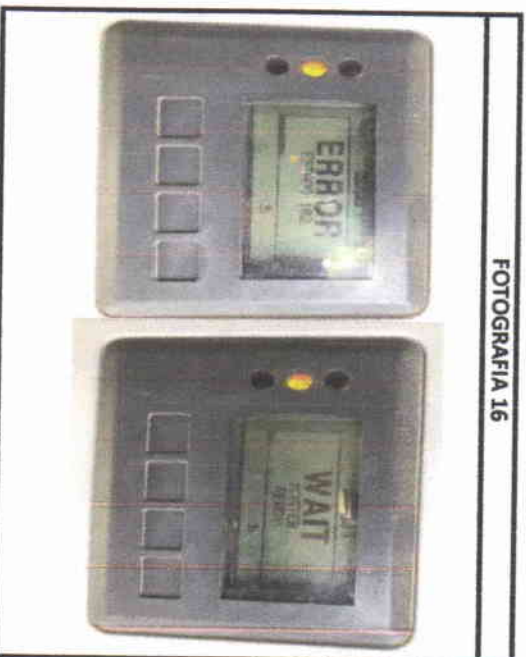
FOTOGRAFIA 16

EL INVERSOR NO ESTA INYECTANDO VOLTAJE, ESTA MARCANDO ERROR.
