### Términos de Referencia

RFQ/ACNUR/MEX/2023/092

### Revisión y reparación de las instalaciones eléctricas del albergue Hermanos en el Camino (HEC) Ixtepec, Oaxaca.

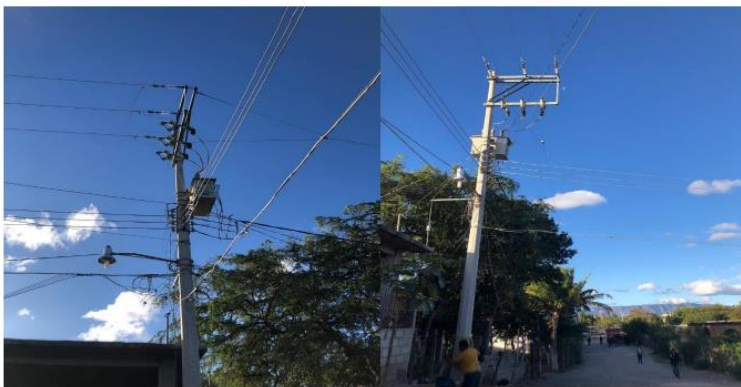
- El albergue cuenta con un transformador tipo aéreo trifásico de 45 kVA que alimenta la carga, con el conductor que soporta hasta 175 Amp consultar tabla 310-15 (b) (16) de la Norma Oficial Mexicana NOM-001-SEDE-2012, Instalaciones Eléctricas (utilización).
- Tabla 310-15(b) (16).- Ampacidades permisibles en conductores aislados para tensiones hasta 2000 volts y 60 °C a 90 °C. No más de tres conductores portadores de corriente en una canalización, cable o directamente enterrados, basados en una temperatura ambiente de 30 °C.

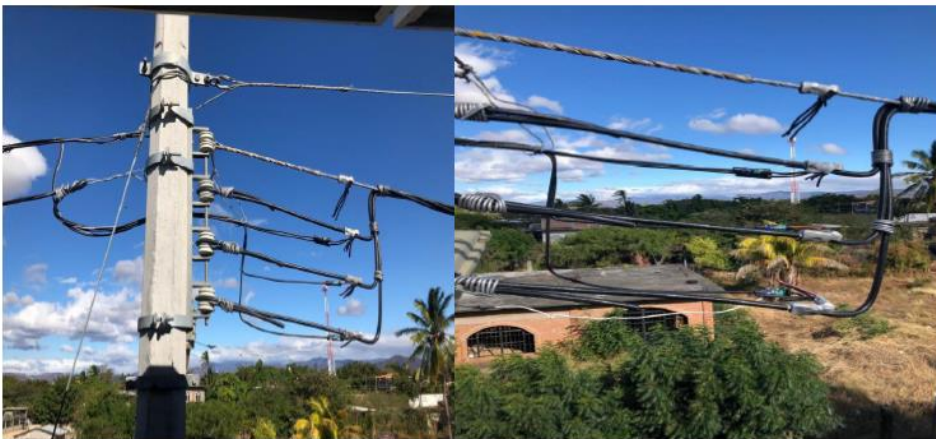
- La acometida aérea del albergue viene con cable neutranel 3+1 calibre 3/0 – 1/0 del poste donde se ubica el transformador a un poste más cercano antes de llegar al albergue, tiene una distancia de 60 m y cambia de calibre para su bajante a la mufa donde se ubica el medidor con el calibre #2 aluminio con una distancia de 22 m.
- Posible cambiar los conectores en donde realiza el cambio del calibre para su acometida y corregir los empalmes para una mejor conexión y para que no sufra calentamientos por una falsa conexión.
- Valorar si requiere acometida con conductores en sistema aéreo, que van desde el poste más cercano u otro soporte aéreo del suministrador, hasta el punto de recepción del suministro.

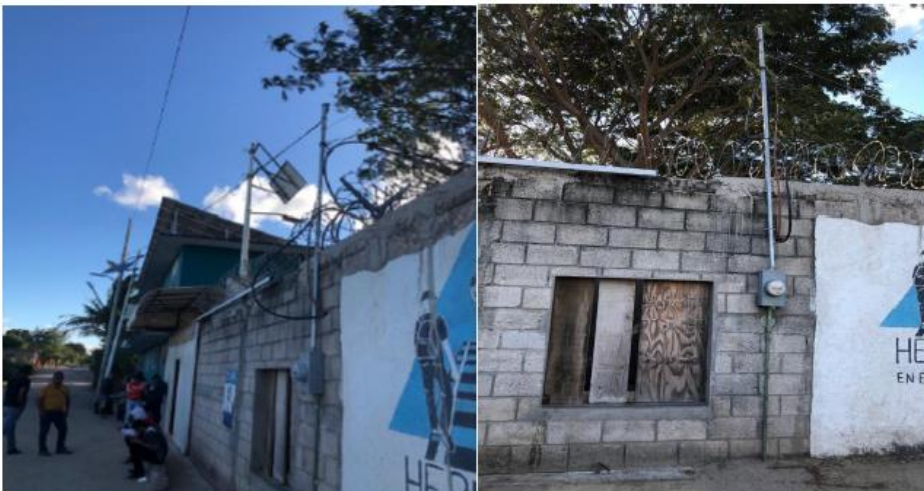
- El albergue cuenta con una base de medición 7-100 a (7 terminales a 100 amperes) cuenta con las 3 líneas y un neutro 3F-4H
- Sugerencia, ajustar el tubo galvanizado para que no domine la tensión que hace la acometida, colocar soportes para la correcta colocación. Considerar todo lo necesario para que esta acometida tenga un correcto funcionamiento.

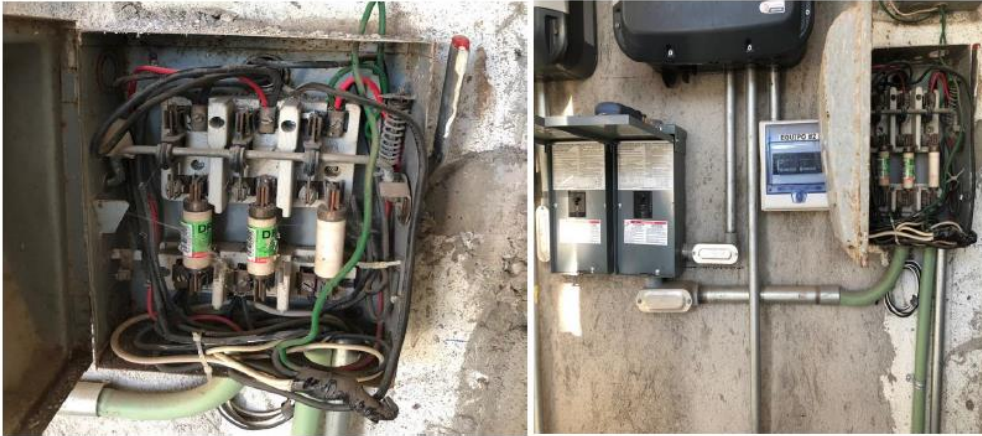
- El centro de carga es antiguo, es necesario cambiarlo por un centro de carga Q-2 marca Square de 3-100 A o lo que requiera, e interruptores automáticos. Se deben balancear las cargas, ya que con las mediciones realizadas se encontró una línea de las tres, que no están balanceada.

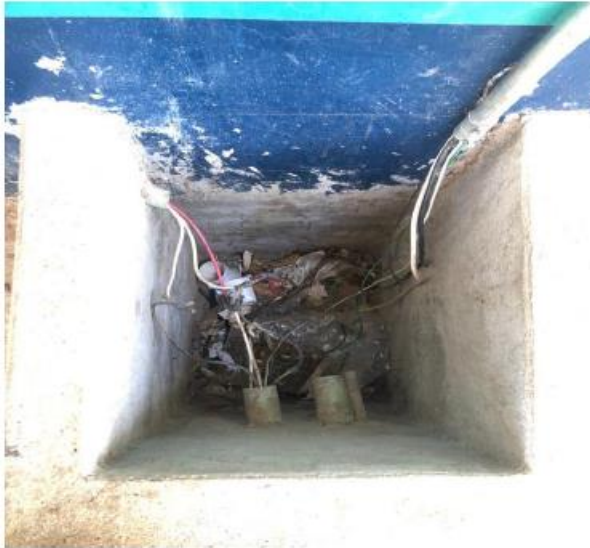
- Existen registros en piso que se requieren limpieza, sellar con espuma poliuretano para evitar la suciedad y que entren roedores dentro de ductos, así como también colocar varillas de tierra para una mejor protección a circuitos derivados.
- En este registro se derivan conductores para cámaras y equipo de seguridad y para el área de oficinas.

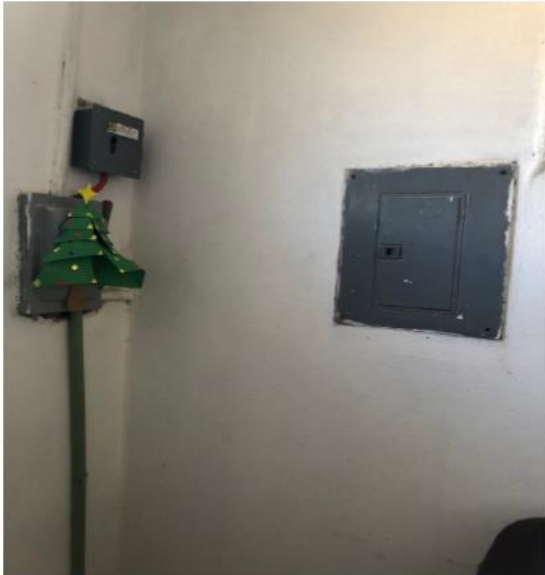
- El área de oficina cuenta con 3 tableros y el principal es de fusible de 3x100 Amp y alimenta a dos centros de carga uno tipo Q-4 para 4 circuitos y el otro Q-16 dando un voltaje de línea y neutro 136 v. Y de línea 1 con línea 2 un voltaje de 235v.
- Sugerencia: Revisar si requiere de hacer el cambio del tablero principal por un tablero con protección térmica en el área de oficina.

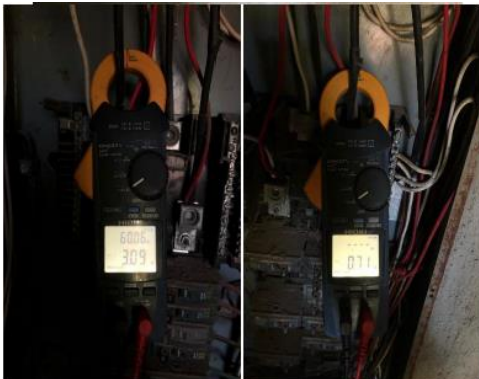
- En el tablero Q-30 ubicado en área verde tiene circuitos de bomba, iluminación y contactos. En la medición se detectó un consumo de 30.9 Amp en donde solo una línea hay más consumo, y en las dos líneas solo presenta un consumo de 0.71 Amp hay que balancear cargas para mejorar el rendimiento y disminuir el calentamiento en los conductores.

- Se detecto fue que el empalme presenta sulfatación y falso, se tiene que dividir la carga y hacer un empalme, al igual que en ese mismo conductor están conectadas dos bombas para agua y eso presenta que se eleve el amperaje en una sola línea, al momento que estas encienden.

- Si existen contactos y apagadores que no funcionen adecuadamente eso se deberán de cambiar por unos nuevos con las características necesarias para su correcto funcionamiento.

- Se deben de considerar que todos los calibres de los cables sean los correctos según calculo y balanceo de cargas.

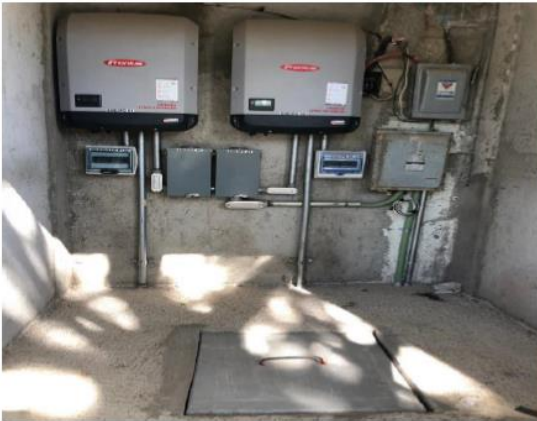
- En la parte trasera del medidor se encuentra los equipos para paneles solares, y entran al centro de carga general para la red de CFE, se revisó y presentan un código de error en los dos equipos, y no están generando energía para el mismo suministro del albergue.
- Generar proyecto eléctrico del albergue con plano de contactos, luminarias, acometidas, diagrama unifilar y memoria de cálculo firmada por especialista.
